主な改修及び整備箇所について

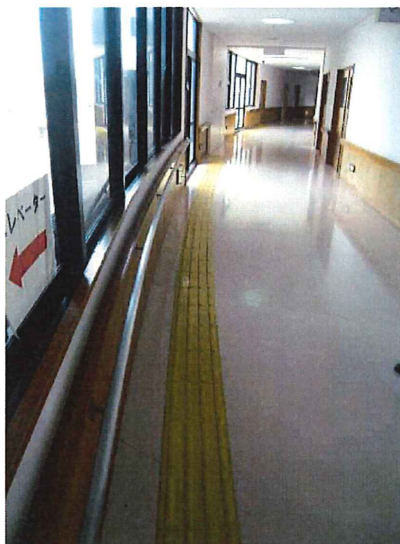
誘導ブロック

視覚障害者が足裏の感触で認識できるように、突起を表面に付けたもので、視覚障害者を安全に誘導するために床面に2種類のブロックを敷設しました。

進行方向を示す誘導ブロックと、危険箇所や対象施設や分岐場所を示す警告ブロックを敷設することで、視覚障害者の歩行の補助的役割を果たします。

【視覚障害者誘導用ブロック】

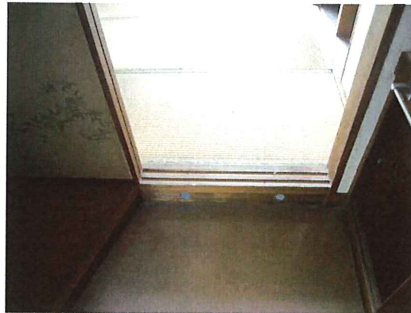
和室玄関 段差あり

出入り口付近に段差のあった和室を、段差をフラットにした洋室へ改修することで、視覚障害者が安心して生活できる居室に変更しました。

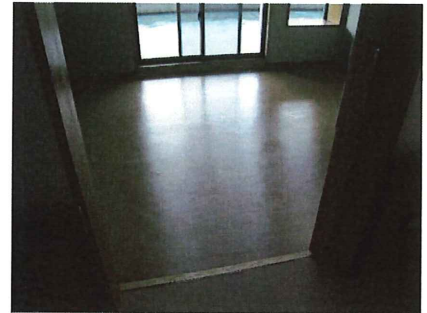
改修後 段差の無い玄関

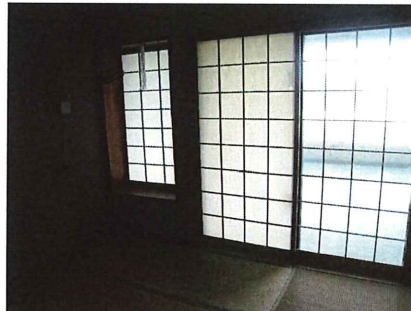
改修前 和室室内

障子を防火性の優れたカーテンへ変更し、防災面においても和室の際に比べ安心できる空間となっています。

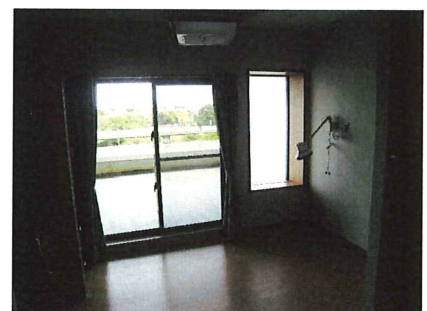
改修後 洋室室内

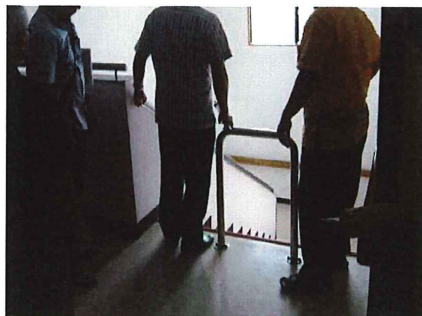
設置前

非常階段付近にはU字型の転落防止柵が設置されていますが、視覚に障害がある場合、柵の横から転落する恐れがあるため、階段のある3カ所にレール式の柵を設置し、手前には警告用点字ブロックも敷設。
